HORUS | GGR

RELATÓRIO DE ACOMPANHAMENTO

ambev

ITAJAÍ - SC

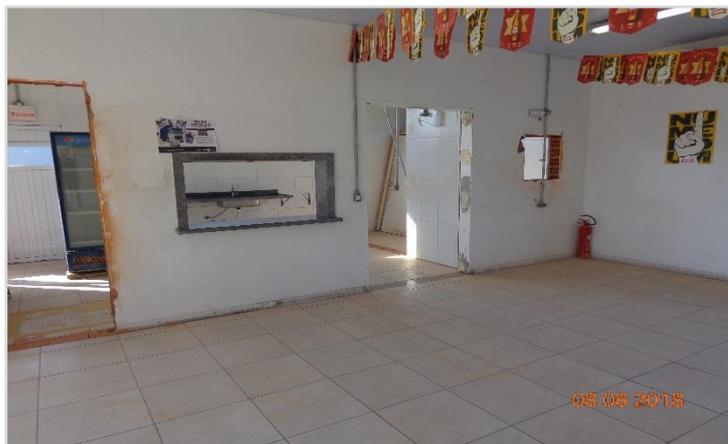
Antes – Início da Reforma no Refeitório

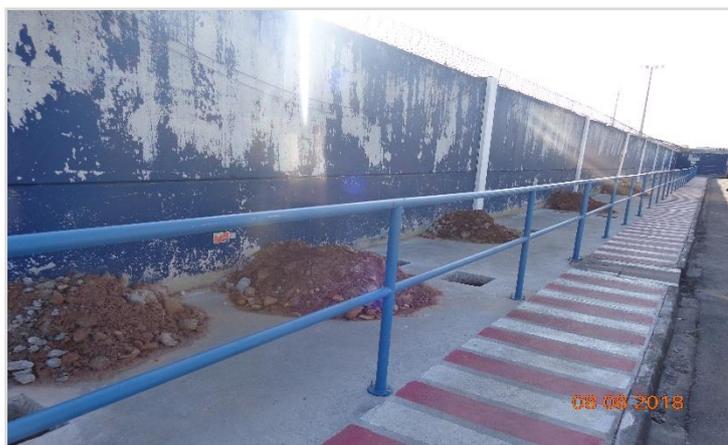
ITEM	LOCAL	SITUAÇÃO			OBS
		BOA	REGULAR	INSATISFATÓRIA	
1	Galpão	●			
2	Prédio Adm	●			1. Ambev iniciou uma reforma do refeitório para atender exigências do operador.
3	Portaria 01	●			
4	Portaria 02		●		1. Central de alarme de incêndio estava acionada devido reforma do refeitório, necessidade de maior monitoramento Ambev.
5	Manutenção		●		1. Necessidade de maior periodicidade de limpeza e maior cuidado com o descarte de resíduos líquidos para evitar contaminações do solo.
6	Caixa d'água	●			
7	Oficina Empilhadeiras	●			
8	Pavimentação	●			
9	Estacionamento Carros	●			
10	Estacionamento Motos	●			
11	Estacionamento Caminhões	●			
12	Perímetro			●	1. Muro perimetral desalinhado devido problemas estruturais, garantia fora acionada e solução esta em andamento.

Antes – Início do Reparos no muro perimetral

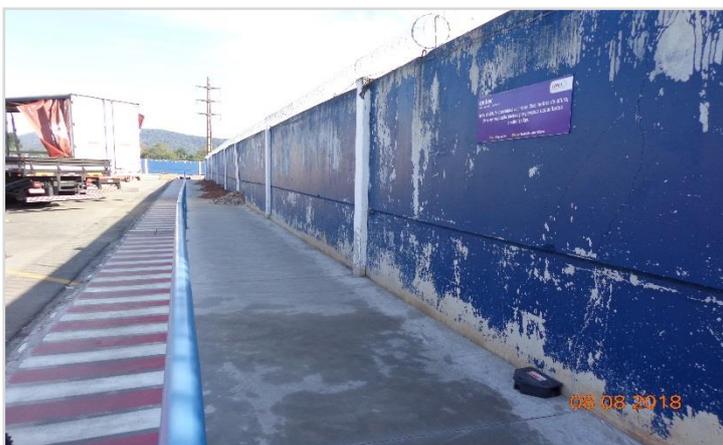
Perímetro – Muro de Divisa Início dos trabalhos de Reforço.

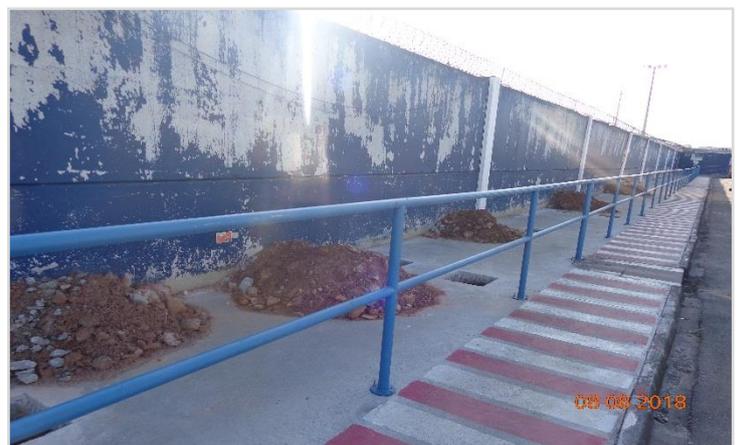
Perímetro – Muro de Divisa Início dos trabalhos de Reforço.
