# HORUS | GGR

## RELATÓRIO DE ACOMPANHAMENTO

**ambev**

Endereço: [Av. Pres. João Belchior Marques Goulart, 9500 – Distrito Industrial – Pelotas / RS.](#)

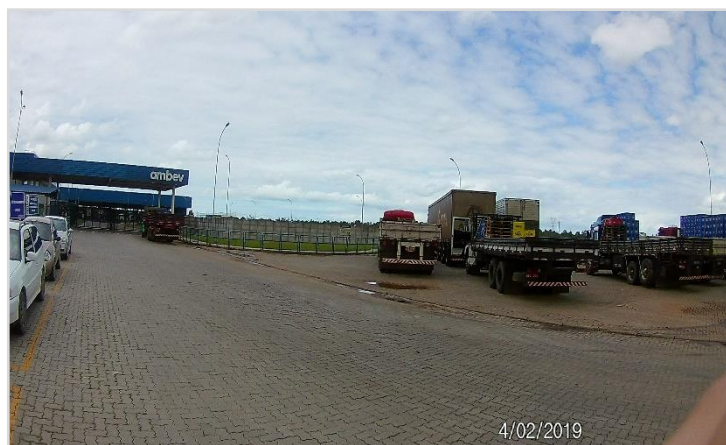
| ITEM | LOCAL | SITUAÇÃO | | | OBS |
|---|---|---|---|---|---|
| 9 | Estacionamento Externo de Caminhões | | ● | | 1. Trechos da pavimentação intertravada com acúmulo de água e deformações. |

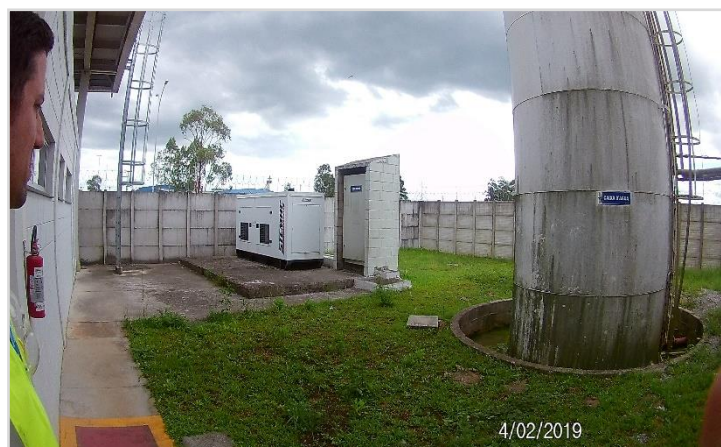
| ITEM | LOCAL | SITUAÇÃO | | | OBS |
|---|---|---|---|---|---|
| 4 | Caixa d'água | | ● | | 1. Verificar sistema de aterramento do gerador proximo a caixa d'agua.<br>2. Bomba de recalque da bacia de retenção com necessidade de reparo.<br>3. Necessidade de Pintura do reservatório. |

| ITEM | ESCOPO | DESCRIÇÃO | TIPO |
|---|---|---|---|
| 4 | Bomba de Recalque Bacia de contenção da Caixa D'água | Identificamos grande acumulo de água de chuva na baia de contenção da caixa d'água | Corretiva |
