# HORUS | GGR

## RELATÓRIO DE ACOMPANHAMENTO

**BETIM - MG**

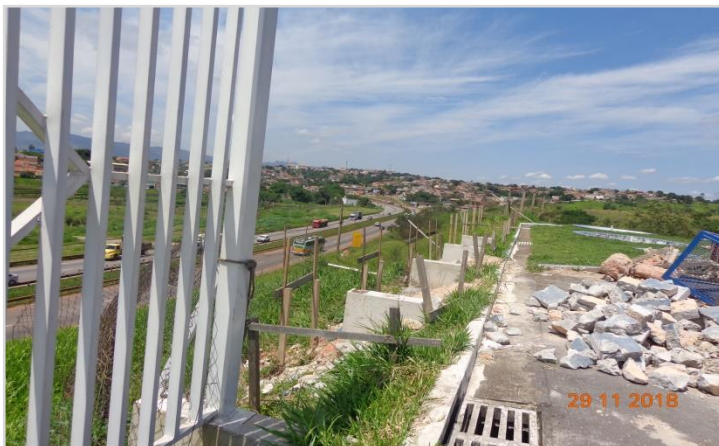
Antes – Início substituição do fechamento perimetral

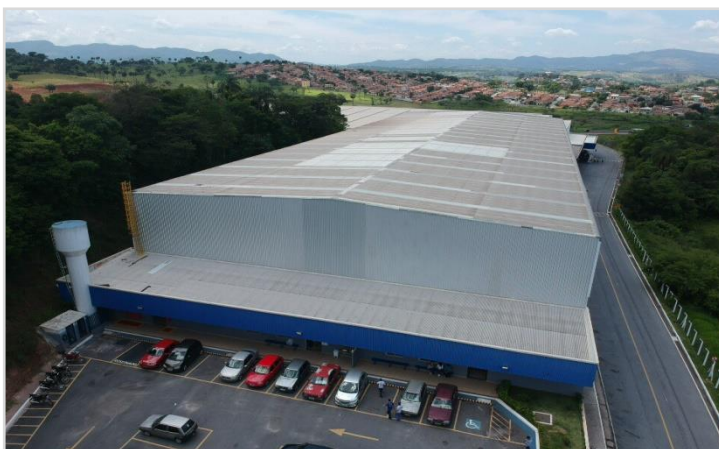
Antes – Pintura parcial da platibanda da fachada
