# SUPERNOVA

### RELATÓRIO DE ACOMPANHAMENTO IMOBILIÁRIO

**São Miguel do Iguaçu - PR**

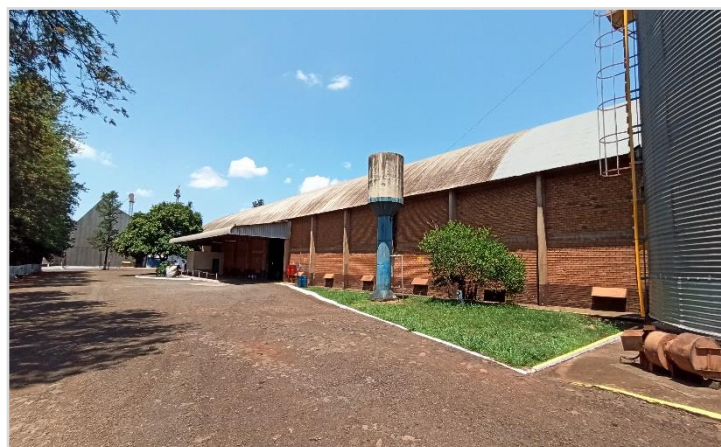
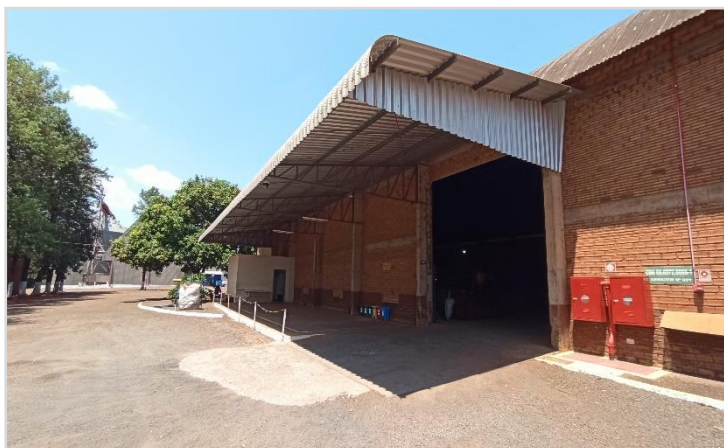
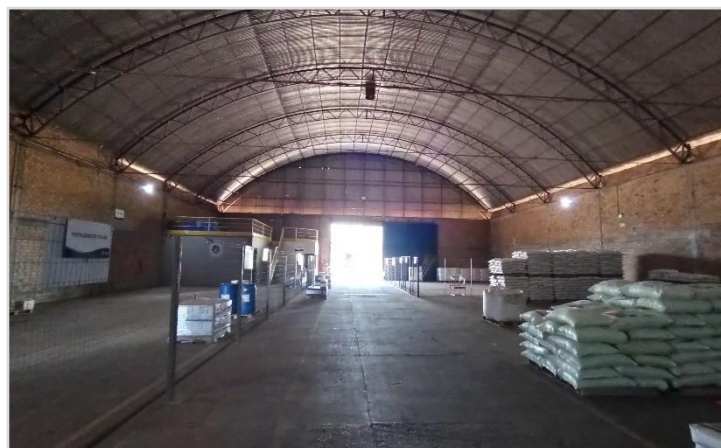
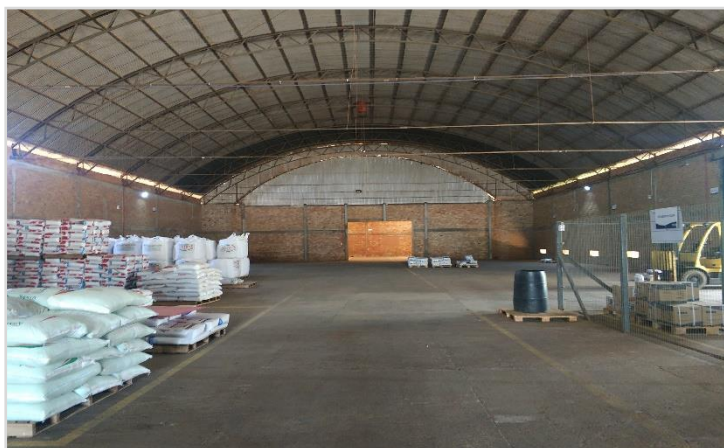
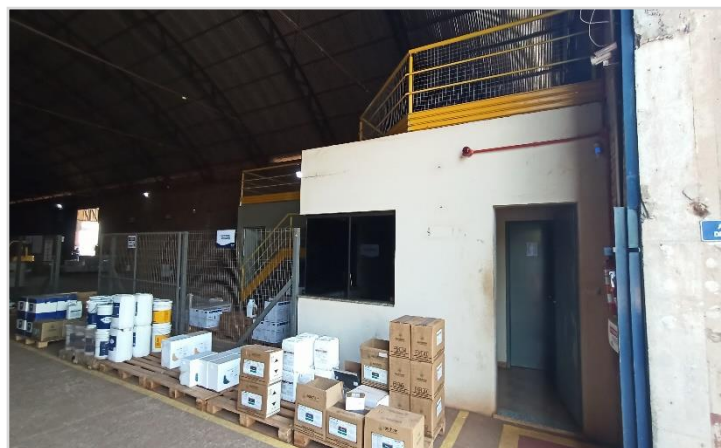
| ITEM | LOCAL | SITUAÇÃO | | | OBS |
|---|---|---|---|---|---|
| 5 | Depósito Sementes | | ● | | Oxidações no fechamento lateral e cobertura; |

Depósito de Sementes

| ITEM | ESCOPO | DESCRIÇÃO | TIPO |
|---|---|---|---|
| 1 | Cobertura | Substituir telhas metálicas, telhas danificadas pela corrosão e substituição dos selantes dos parafusos para evitar infiltrações | Corretiva |

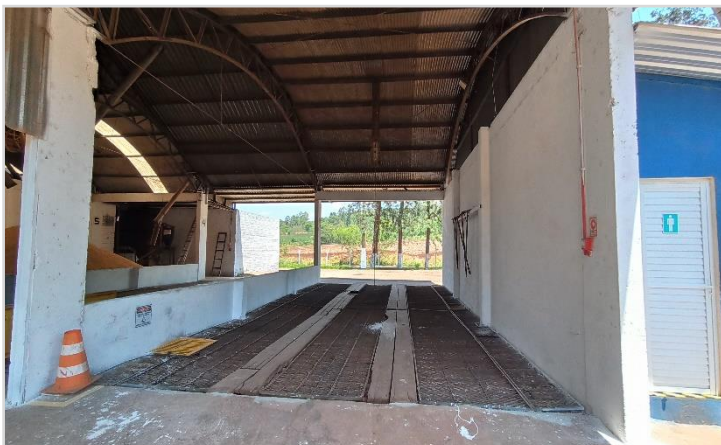
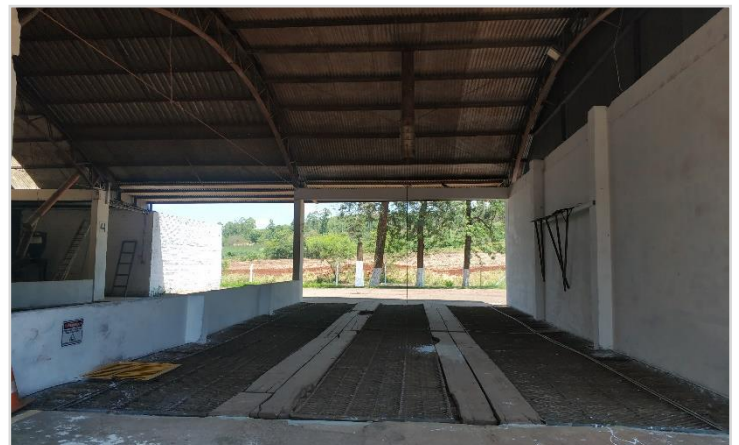
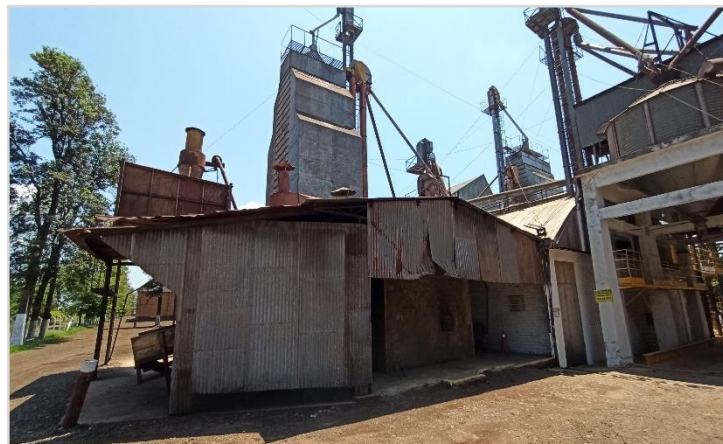
| ITEM | LOCAL | SITUAÇÃO | | | OBS |
|---|---|---|---|---|---|
| 1 | Moega | | ● | | Oxidações no fechamento lateral; |

Moega

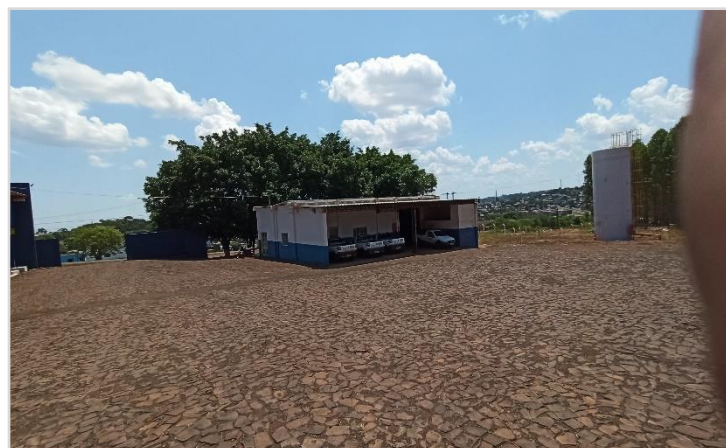
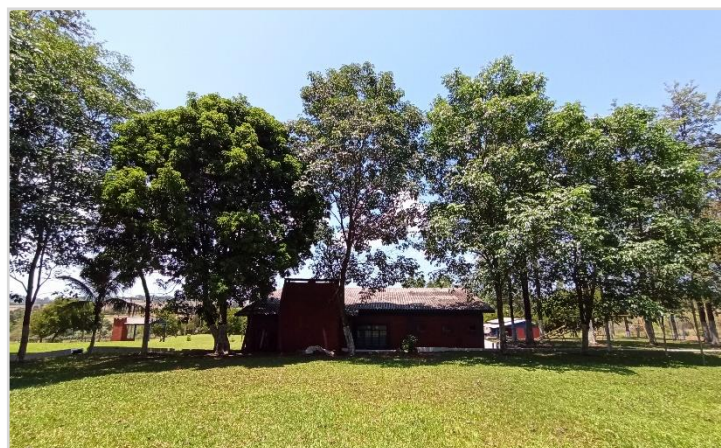
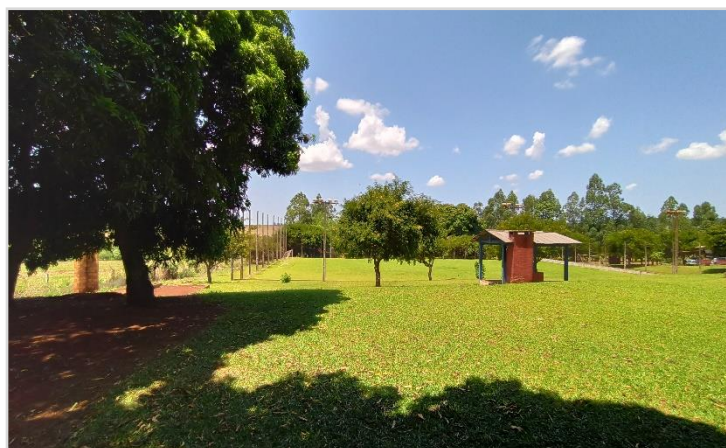
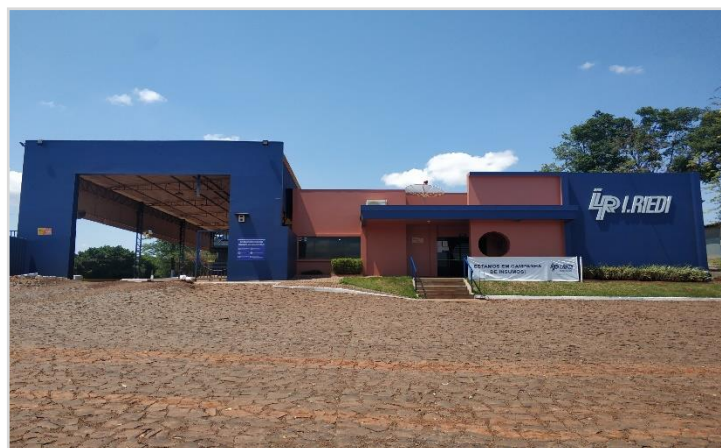
| ITEM | LOCAL | SITUAÇÃO | | | OBS |
|---|---|---|---|---|---|
| 9 | Área Externa | | ● | | Deformações do pavimento ocasionadas pelo trânsito de caminhões; |

Área Externa

| ITEM | ESCOPO | DESCRIÇÃO | TIPO |
|---|---|---|---|
| 3 | Área Externa | Tratar deformações no pavimento, causadas pela movimentação de caminhões. | Corretiva |
