RELATÓRIO DE ACOMPANHAMENTO IMOBILIÁRIO

BENTELER

Igarassu/PE

Abaixo destacamos o estado de conservação, falhas e anomalias referentes ao imóvel em 02 de fevereiro de 2022.

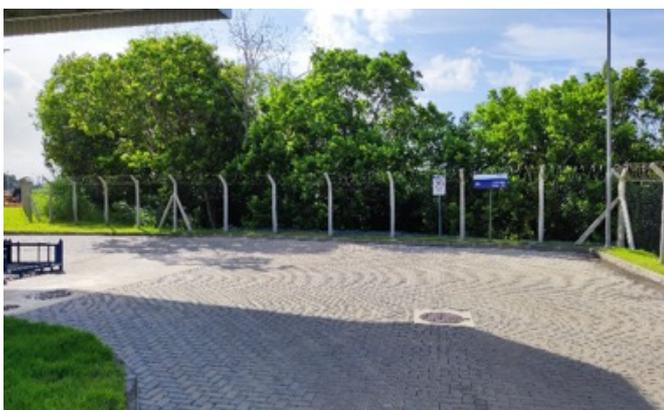
Piso Intertravado – Pavimento

1. O pavimento de bloquete apresenta pequenos desníveis em alguns pontos de sua extensão.
9	Perímetro

ITEM	ESCOPO	DESCRIÇÃO	TIPO
1	Plano de Manutenções	Implementação do plano de manutenções periódicas preventivas e diariamente enunciar atividades no livro registro.	Preventiva
2	Pavimento intertravado - Área Externa	Realização manutenção (compactação) na base e sub-base do pavimento intertravado para evitar desníveis, empoçamento de água e requalques.	Corretiva
3	Piso Galpão	Realização de aplicação de selante flexível nas juntas, conforme manual da construtora.	Corretiva
4	Limpeza Cobertura	A cada 6 meses, intensificação da limpeza na cobertura para evitar acúmulo de resíduos e ocasionando corrosões no telhado e vazamentos.	Preventiva
