***REF: Imóvel industrial localizado na  
Rodovia BR-153, 3469 – Zona Urbana –  
Anápolis / GO***

## **LAUDO DE AVALIAÇÃO**

REF.: 28258\_5

**Rodovia BR-153, 3469 – Zona Urbana  
Anápolis / GO**

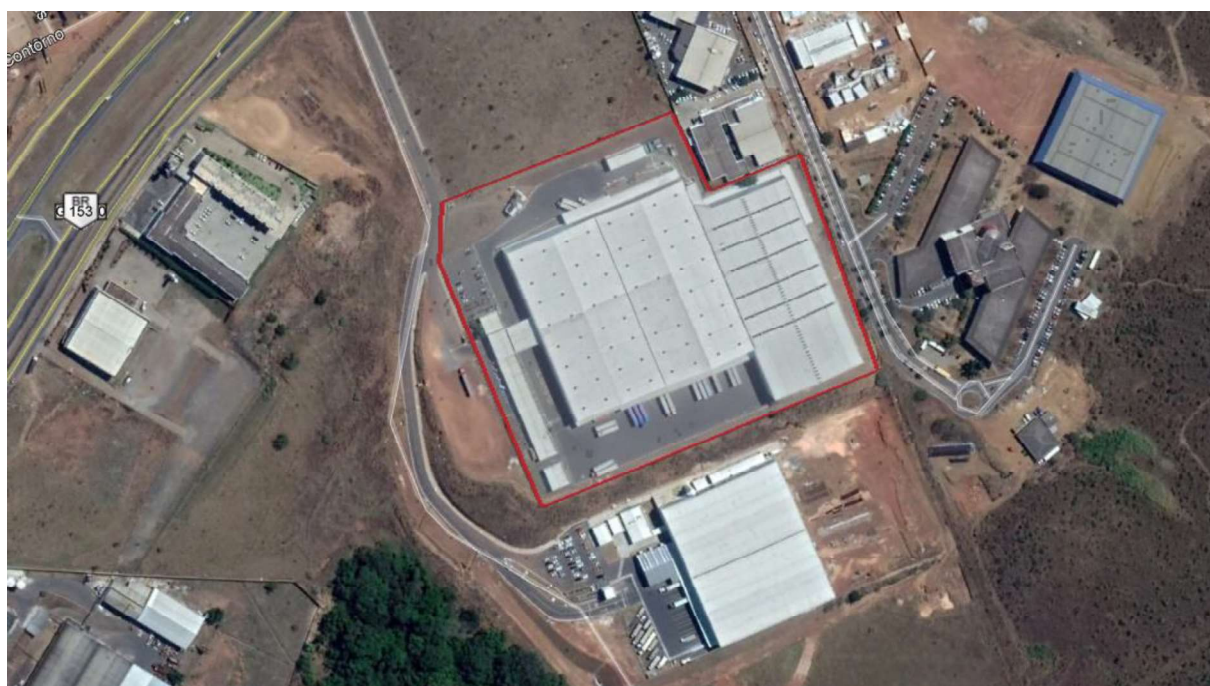
*Delimitação do Terreno*

| CARACTERÍSTICAS DO TERRENO | |
|---|---|
| Delimitação / Fechamento | Delimitado por cerca de alambrado com mourões de concreto |

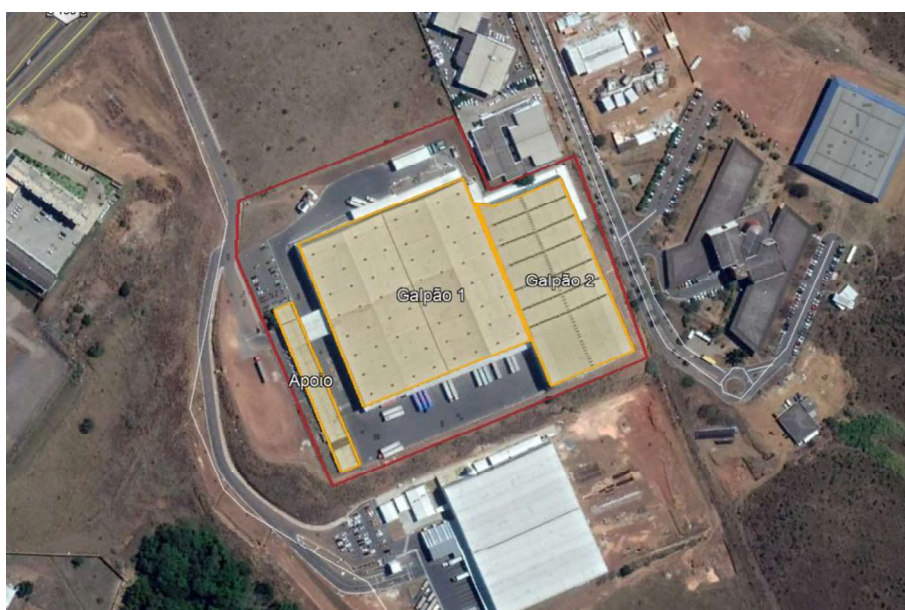
Trata-se de um imóvel industrial atualmente ocupado pela empresa Cia Hering. O imóvel é composto por 2 galpões e conta com área de armazenagem, administrativa e de apoio. O croqui a seguir ilustra a disposição das edificações no terreno:

*Croqui Esquemático do Imóvel*

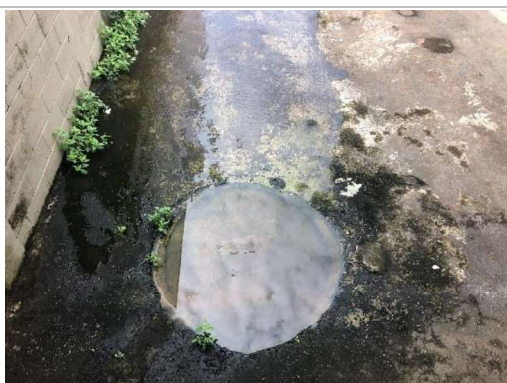
Fossa

O locatário relatou problemas com as fossas do imóvel, onde O locatário relatou problemas de erosão nas divisas do imóvel estas tem transbordado constantemente
