***REF: Imóvel industrial localizado na  
Avenida Moita Bonita, 266 – Jardim Brasil –  
Guarulhos / SP***

## **LAUDO DE AVALIAÇÃO**

REF.: 28258\_2

**Avenida Moita Bonita, 266 – Jardim Brasil  
Guarulhos / SP**

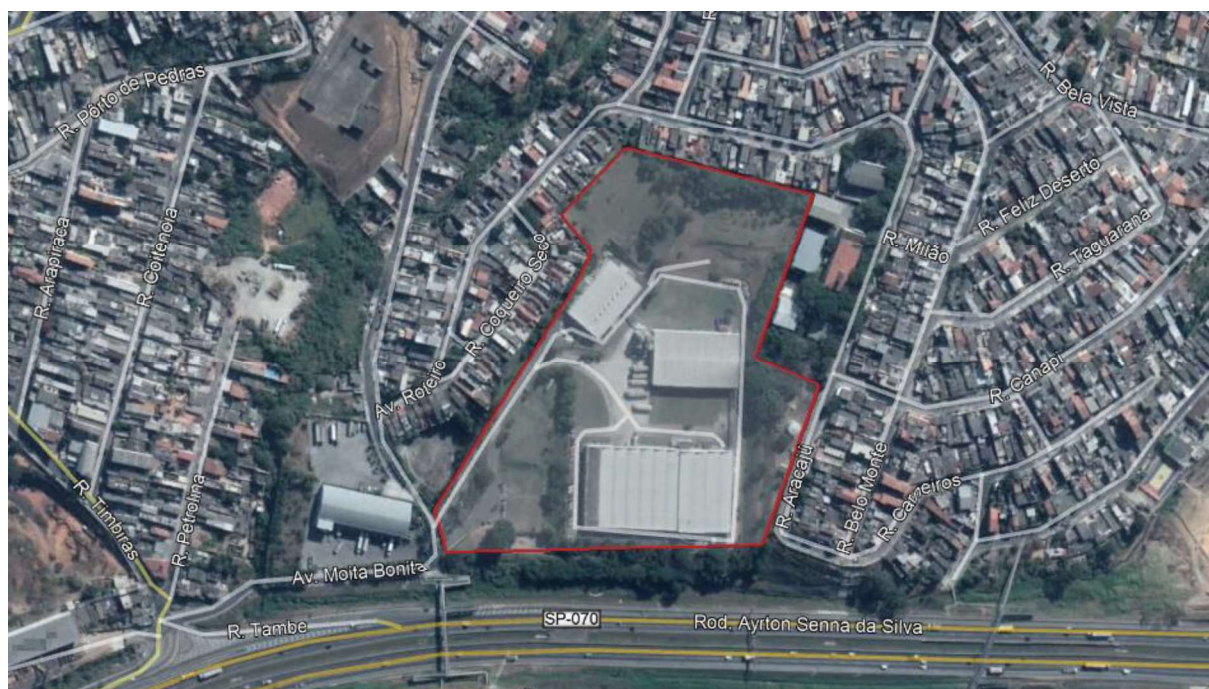
*Delimitação do Terreno*

| CARACTERÍSTICAS DO TERRENO | |
|---|---|
| Testada Principal | 53,00 m para a Avenida Moita Bonita |
| Formato | Irregular |
| Topografia | Plana / Aclive |
| Delimitação / Fechamento | Delimitado por cerca de alambrado com mourões de concreto ou grades |

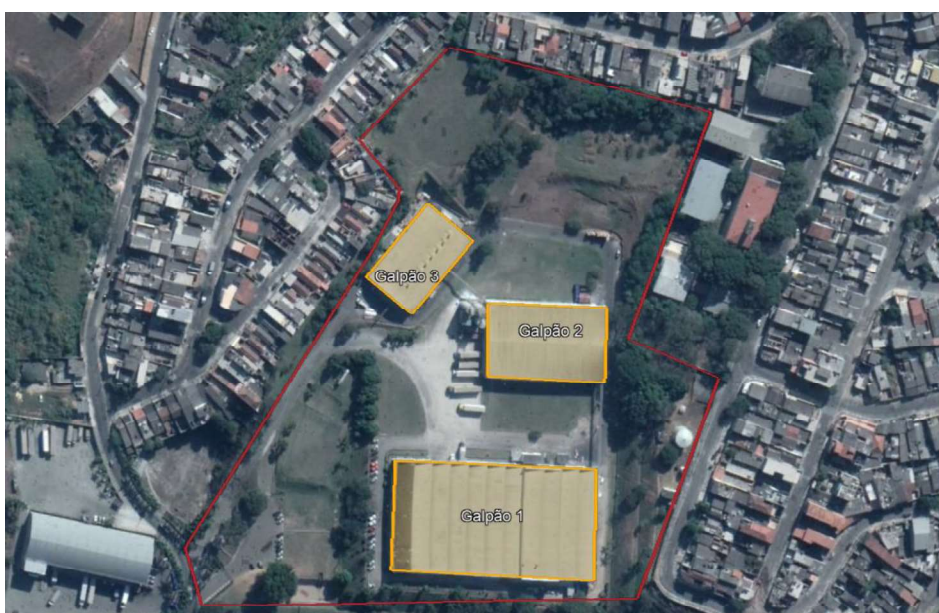
*Croqui Esquemático do Imóvel*

Trata-se de um imóvel industrial atualmente ocupado pela empresa Copobras. O imóvel é composto por 3 galpões e conta com área fabril, armazenagem, administrativas e de apoio. O croqui a seguir ilustra a disposição da edificação no terreno:

Os blocos apresentam a seguinte disposição:

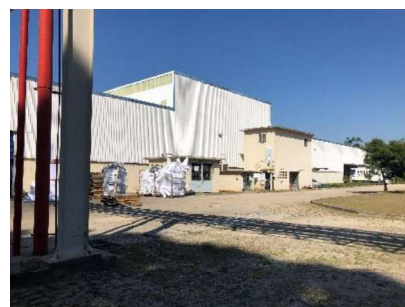
| Item | Galpão 1 | |
| <b>Pé Direito</b> | Aproximadamente 8,00 m | |
| <b>Estrutura</b> | Pré-moldado de concreto | |
| <b>Cobertura</b> | Telhas metálicas<br>Shed | |
| <b>Fechamento</b> | Alvenaria de blocos de concreto | Chapas metálicas |
| <b>Estado de Conservação</b> | Bom | |
| <b>Vícios de Construção</b> | Não detectados visualmente | |
| <b>Piso</b> | Concreto de alta resistência<br>3,5 a 4,0 ton/m <sup>2</sup> | |

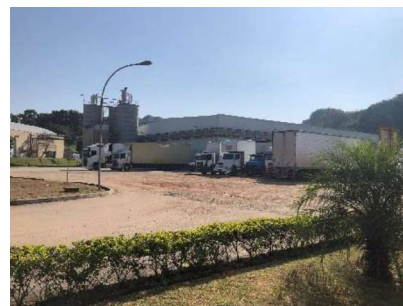
| Item Galpão 2 | |
| <b>Pé Direito</b> | Aproximadamente 8,00 m |
| <b>Estrutura</b> | Pré-moldado de concreto |
| <b>Cobertura</b> | Telhas metálicas |
| | Duas águas |
| <b>Fechamento</b> | Alvenaria de blocos de concreto |
| <b>Estado de Conservação</b> | Bom |
| <b>Vícios de Construção</b> | Não detectados visualmente |
| <b>Piso</b> | Concreto de alta resistência |

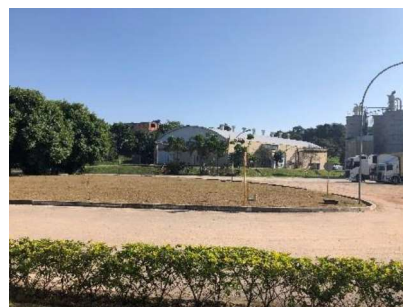
| Item Galpão 3 | |
| <b>Pé Direito</b> | 8,00 m |
| <b>Estrutura</b> | Pré-moldado de concreto |
| <b>Cobertura</b> | Telhas metálicas |
| | Arco |
| <b>Fechamento</b> | Alvenaria de blocos de concreto |
| <b>Estado de Conservação</b> | Bom |
| <b>Vícios de Construção</b> | Não detectados visualmente |
| <b>Piso</b> | Concreto de alta resistência |
