*REF: Imóvel industrial localizado na  
Rodovia BR-277, Km 690 – Parque Industrial –  
São Miguel do Iguaçu/PR*

## LAUDO DE AVALIAÇÃO

REF.: 28528\_8

Rodovia BR-277, KM 690  
São Miguel do Iguaçu / PR

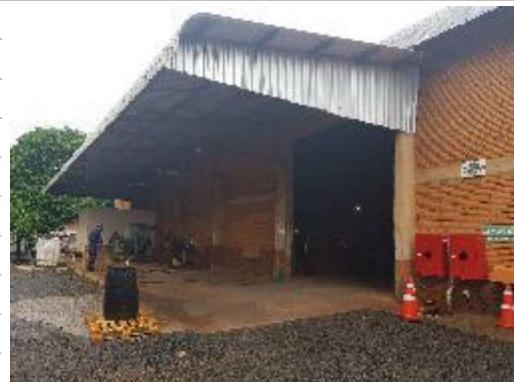
**Item Galpão Armazém**
**Nº de Pavimentos** 1 Pavimento

**Pé Direito** 5,00 m

**Estrutura** Concreto

**Cobertura** Telhas metálicas

**Estrutura da Cobertura** Metálica

**Fechamento** Tijolos cerâmicos aparentes

**Estado de Conservação** Bom

**Vícios de Construção** Não detectados visualmente

**Idade Estimada** 35 anos

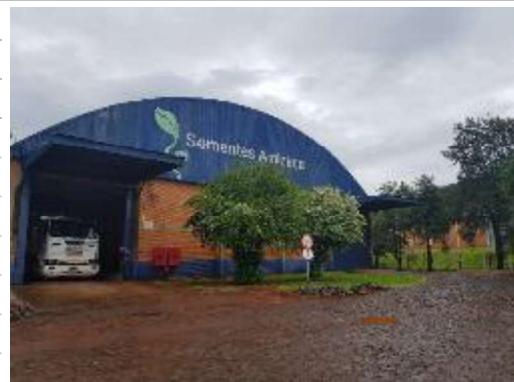
**Item Moega**
**Uso:** Armazenamento de Trigo e Casa de Máquinas

**Estrutura** Concreto

**Cobertura** Telhas metálicas

**Fachada** Tijolos cerâmicos aparentes e Telhas Metálicas

**Estado de Conservação** Entre Regular e Reparo Simples

**Vícios de Construção** Não detectados visualmente

**Idade Estimada** 35 anos

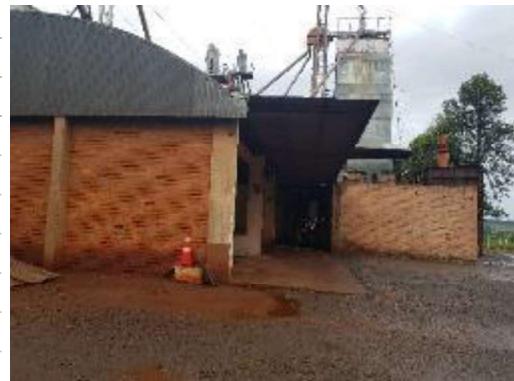
**Item Moega**

**Uso:** Descarregamento, casa de máquinas e secador de grãos

**Estrutura** Concreto

**Cobertura** Telhas metálicas

**Estado de Conservação** Entre Regular e Reparo Simples

**Vícios de Construção** Não detectados visualmente

**Idade Estimada** 35 anos

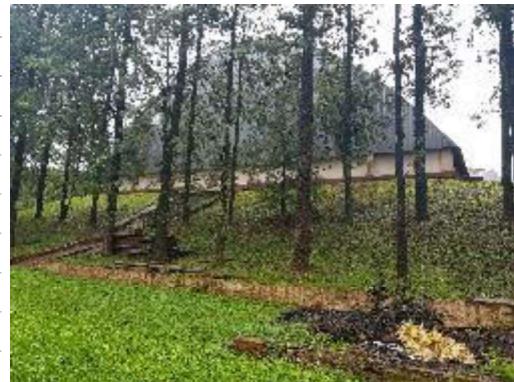
**Item Galpão Armazém Graneleiro**

**Uso:** Armazenamento de Grãos, Carregamento de Caminhões

**Pé Direito** 12,00 m

**Estrutura** Concreto

**Cobertura** Telhas metálicas

**Estado de Conservação** Bom

**Vícios de Construção** Não detectados visualmente

**Idade Estimada** 35 anos

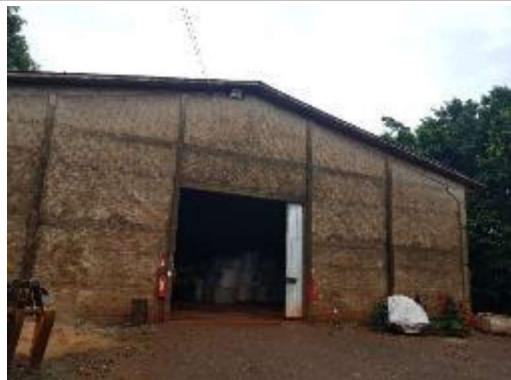
<b>Item Depósito</b>	
<b>Nº de Pavimentos</b>	1 Pavimento
<b>Pé Direito</b>	8,00 m
<b>Estrutura</b>	Pré-moldado de concreto
<b>Cobertura</b>	Telhas metálicas
<b>Estrutura da Cobertura</b>	Metálica
<b>Fechamento</b>	Alvenaria
<b>Fachada</b>	Tijolos cerâmicos aparentes
<b>Portas</b>	Ferro
<b>Estado de Conservação</b>	Entre Regular e Reparo Simples
<b>Vícios de Construção</b>	Não detectados visualmente
<b>Idade Estimada</b>	35 anos
<b>Paredes Internas</b>	Não Possui Subdivisões
<b>Piso</b>	Concreto
<b>Forro</b>	Sem forro

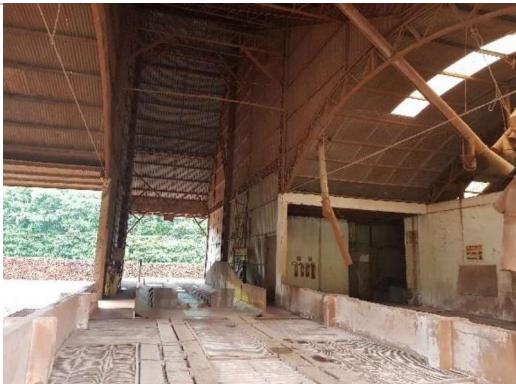
Moega / Tombador

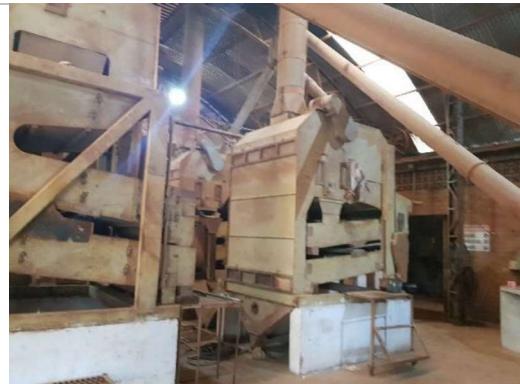
Tombador / Descarregamento

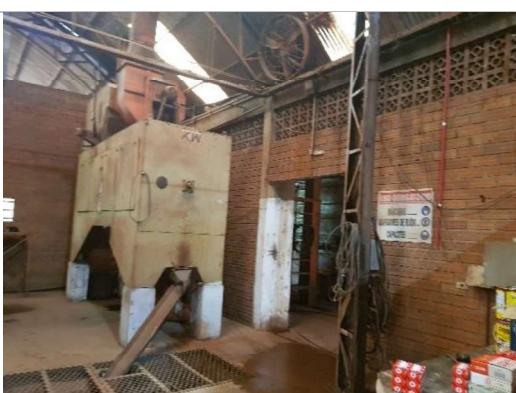
Secador de grãos

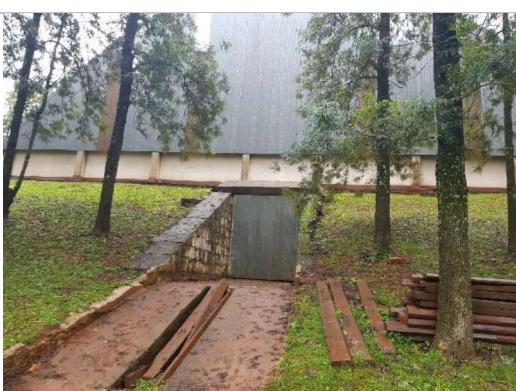
Silos de armazenamento de grãos
