# SUPERNOVA

RELATÓRIO DE ACOMPANHAMENTO IMOBILIÁRIO

**Cia.Hering**

**Anápolis - GO**

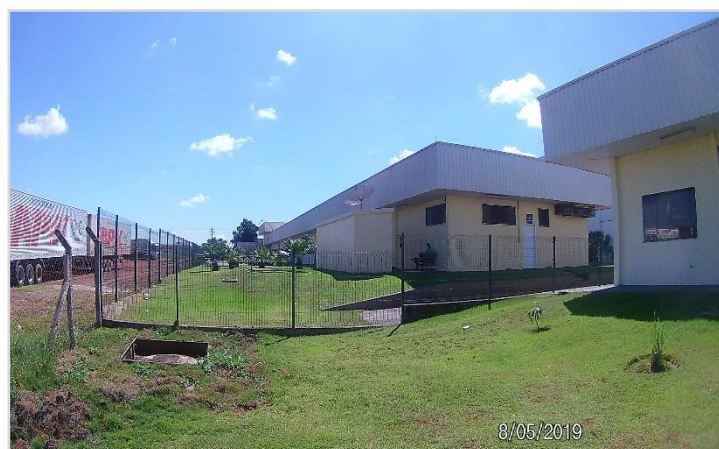
| ITEM | LOCAL | SITUAÇÃO | | | OBS |
|---|---|---|---|---|---|
| 7 | Área Externa | | ● | | 1. Necessidade de regularização pontuais de erosões causadas por falta de drenagem.<br>2. Necessidade de construção de novos conjuntos de fossa sépticas (Fossa, filtro e sumidouro) devido um equívoco de dimensionamento na concepção do projeto. |

Fossas Adm

| ITEM | ESCOPO | DESCRIÇÃO | TIPO |
|---|---|---|---|
| 5 | Fossas Sépticas | Implantar conjuntos de fossas sépticas (tanque séptico, filtro e sumidouro), visando diminuir a incidência de limpeza e evitar o transbordamento de esgoto. | Garantia |

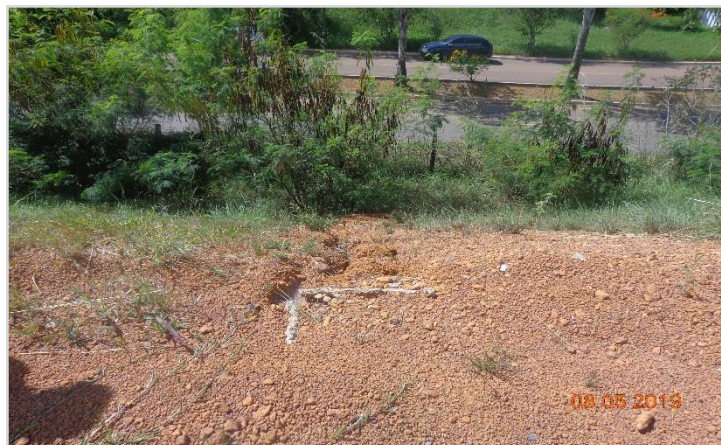
*Erosão Talude Fundos*

| ITEM | ESCOPO | DESCRIÇÃO | TIPO |
|---|---|---|---|
| 4 | Drenagem e proteção de Talude de Divisa | Implantar canaletas e escadas hidráulicas nos taludes para diminuir o surgimento de erosões. Após continuar com a instalação de grama para proteção de taludes. | Garantia |

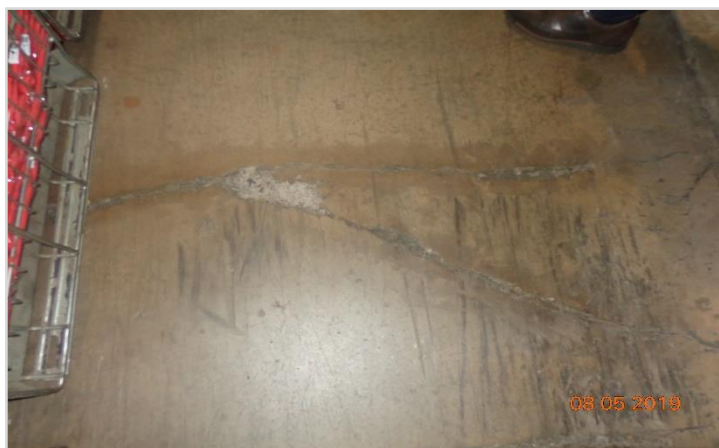
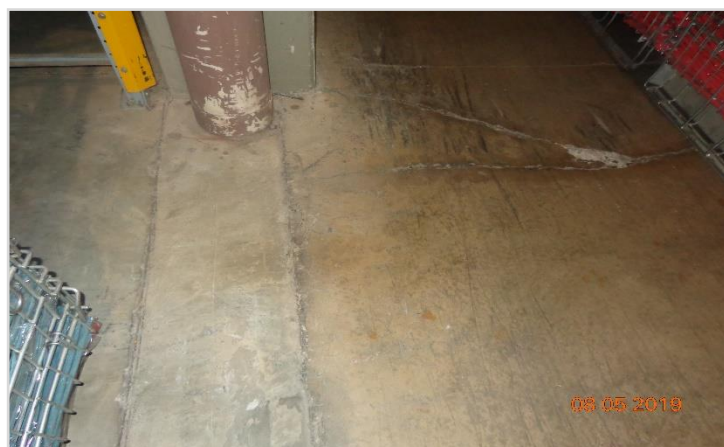
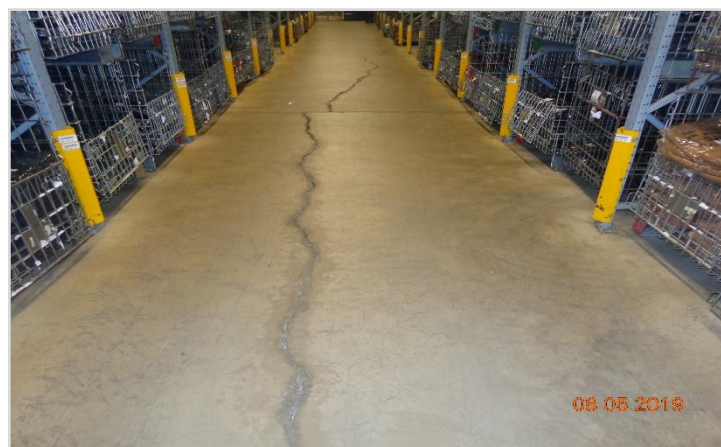
| ITEM | LOCAL | SITUAÇÃO | | | OBS |
|---|---|---|---|---|---|
| 1 | Galpão | | ● | | 1. Necessidade de tratamento de juntas do piso do galpão. |

*Piso Galpão - Juntas a Reparar*

*Piso Galpão – Juntas a Reparar*

| ITEM | ESCOPO | DESCRIÇÃO | TIPO |
|---|---|---|---|
| 6 | Juntas Piso Galpão | Contratar empresa especializada para fazer o tratamento e preenchimento de juntas ressecadas e/ou soltas. | Preventiva |
