RELATÓRIO DE ACOMPANHAMENTO IMOBILIÁRIO

cia Hering

Anápolis/GO

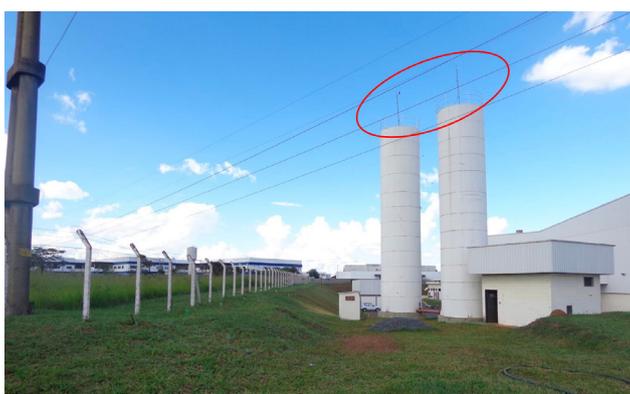
Antes: 08 de maio de 2019
Malha do sistema de proteção contra descargas atmosféricas obstruída.

Sugerimos a Cia Hering na data 08/05/2019 a regulagem do sistema SPDA, (sistema de proteção contra descargas atmosféricas). Esse sistema serve para proteção de prédios, antenas, instalações industriais, tanques e tubulações, contra as descargas atmosféricas e seus efeitos. Com um laudo especializado, alcançaremos apresentar os resultados com a inspeção para verificar as conformidades técnicas referente ao SPDA. Neste laudo obtivemos os seguintes resultados: A resistividade malha de piso está satisfatória, as decidas existentes encontram em boas condições, as caixas para inspeção estão com fácil acesso, os painéis elétricos existentes na empresa possuem dispositivo de proteção contra surto (DPS) e aterramento das massas. E foram realizadas 16 medições no local com o valor médio da resistência de aterramento foi de 7,4 Ω (Ohms), onde segundo a norma ABNT NBR 5419/2005 recomenda-se a resistência menor que 10 Ω(Ohms).

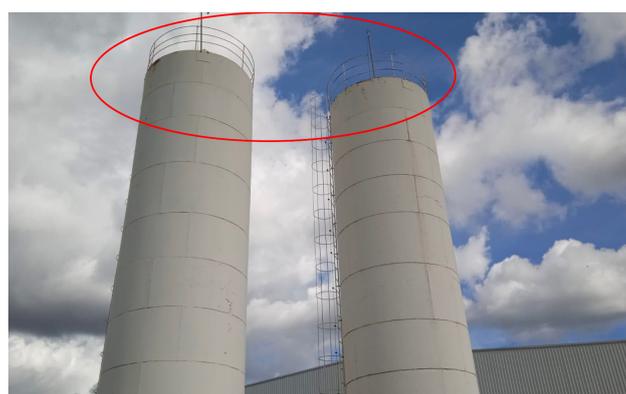
Depois: 23 de novembro de 2021
Detalhe da malha de descida em perfeitas condições.
