# HORUS | GGR

## RELATÓRIO DE ACOMPANHAMENTO

**ambev**

Endereço: [Av. Pres. João Belchior Marques Goulart, 9500 – Distrito Industrial – Pelotas / RS.](#)

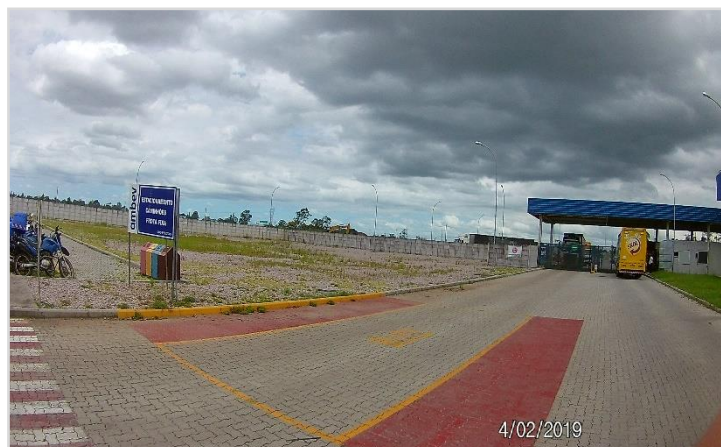
Via de Entrada / Saída e Área de Expansão de Estacionamento de Caminhões

| ITEM | LOCAL | SITUAÇÃO | | | OBS |
|---|---|---|---|---|---|
| 9 | Estacionamento Externo de Caminhões | | ● | | 1. Trechos da pavimentação intertravada com acúmulo de água e deformações. |
