# SUPERNOVA CAPITAL

RELATÓRIO DE ACOMPANHAMENTO IMOBILIÁRIO

BETIM - MG

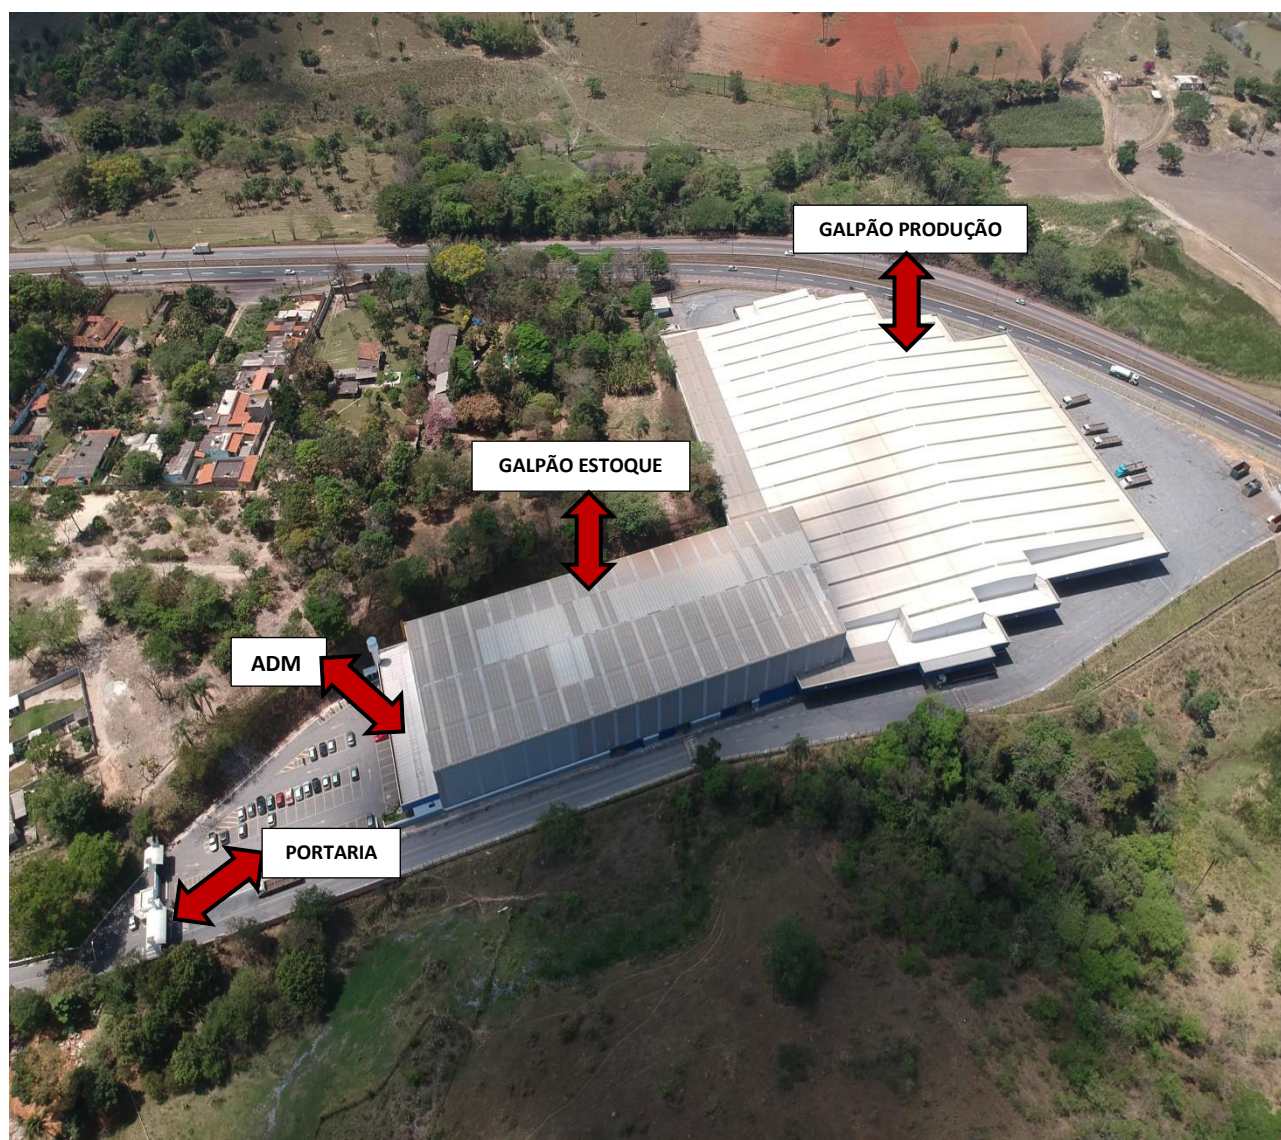
Identificação de Áreas:

#### QUADRO DE ÁREAS

| 1 | Portaria | 72,80 m <sup>2</sup> |
| 2 | Administrativo | 377,90 m <sup>2</sup> |
| 3 | Galpão Estoque | 4.690,00 m <sup>2</sup> |
| 4 | Galpão Produção | 15.657,00 m <sup>2</sup> |
| 5 | Outros | 497,33 m <sup>2</sup> |
| TOTAL | | 21.295,03 m <sup>2</sup> |

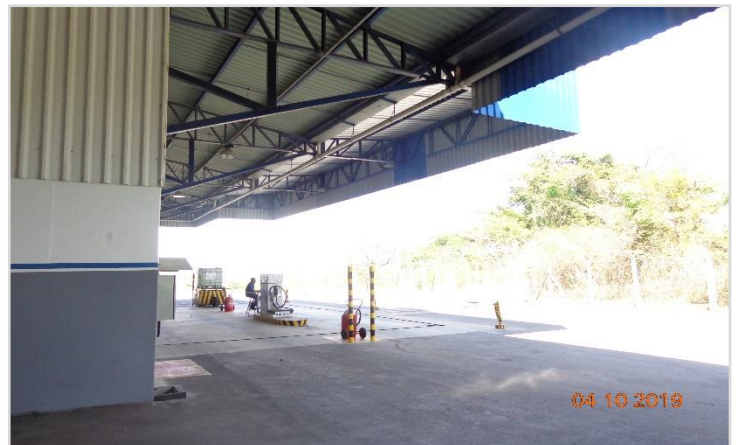
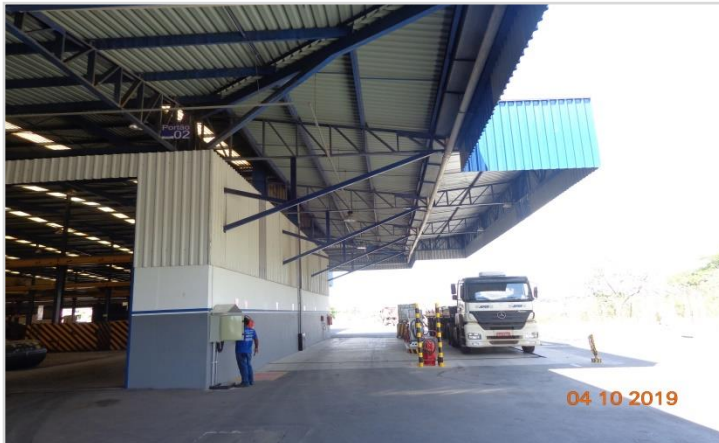
Bomba para abastecimento
